ATELIER PARISIEN
D'URBANISME

Recensement des murs végétaux parisiens : cartographie et typologies

État avancement 2016

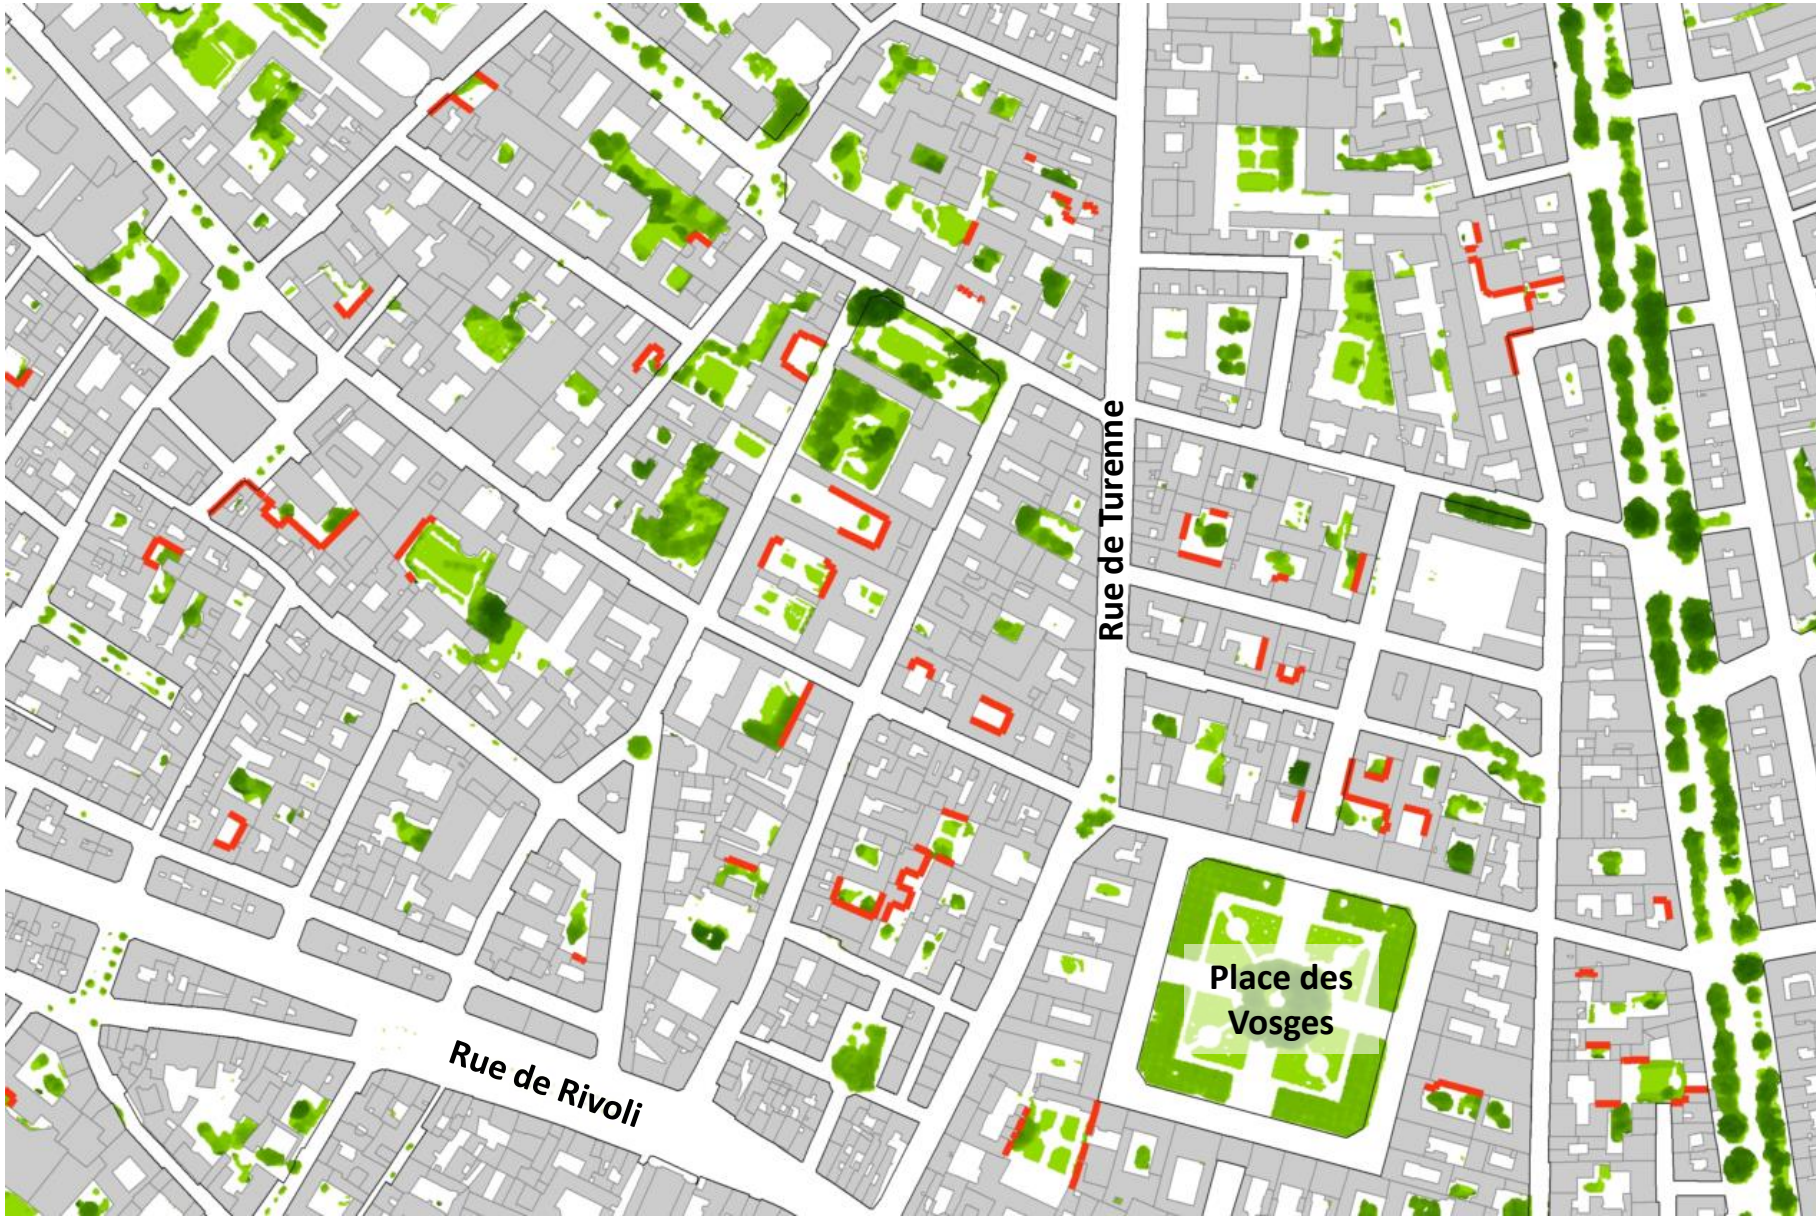
Extrait de la cartographie sur les 3^e et 4^e arrondissements

Méthode : reporter manuellement dans le « plan APUR » les murs végétaux repérés dans « Google Earth »

Saisie manuelle
de 3243 murs
végétalisés

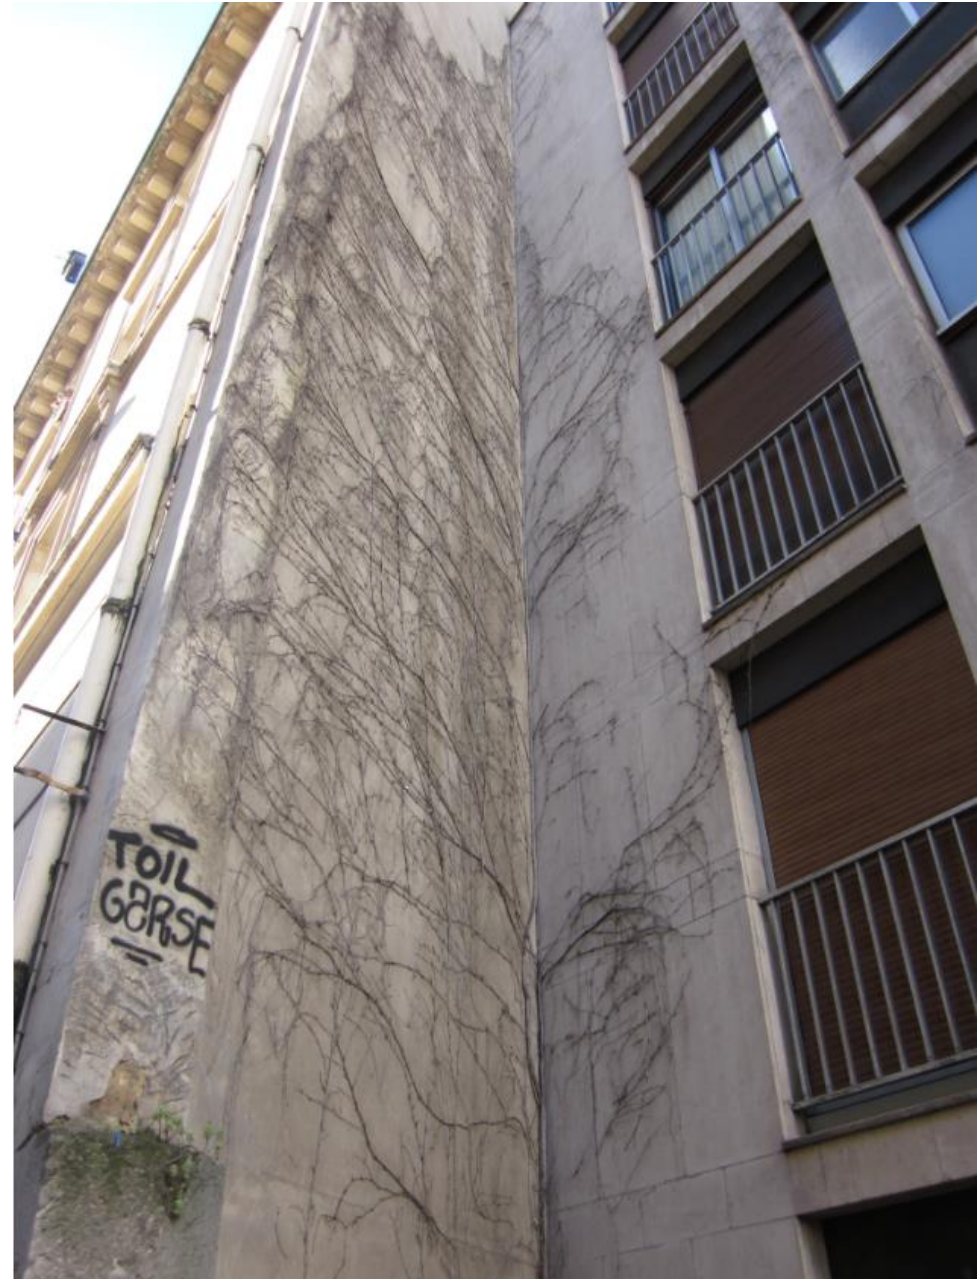
*Plante grimpante arrachée
32 rue glacière (75013)*

- Une végétation verticale presque exclusivement constituée de plantes grimpantes (pas de support).
- Cette végétalisation apparait de façon spontanée. Quand elle prend une certaine ampleur, la copropriété décide de poursuivre ou interrompre la végétalisation.
- La décision de mettre fin à la végétalisation est motivée par :
 - un refus de supporter des coûts d'entretiens,
 - la peur de la dégradation du bâti (quoique injustifiée),
 - la peur d'attirer les insectes et les pigeons,
 - la peur de conflit de mitoyenneté.
- C'est généralement l'obligation de ravalement qui entraine l'arrachage de la végétalisation du bâti.
- Les continuités écologiques sont facteurs d'expansion des plantes grimpantes. Certains quartiers y sont plus propices que d'autres.

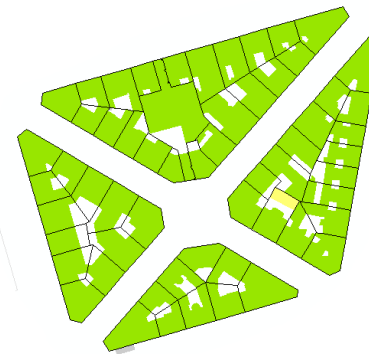
- Une végétation verticale quasi inexistante dans les ilots très denses, en particulier les ilots haussmanniens

Une végétation verticale peu présente dans les compositions haussmanniennes : peu de place et de lumière dans les cours

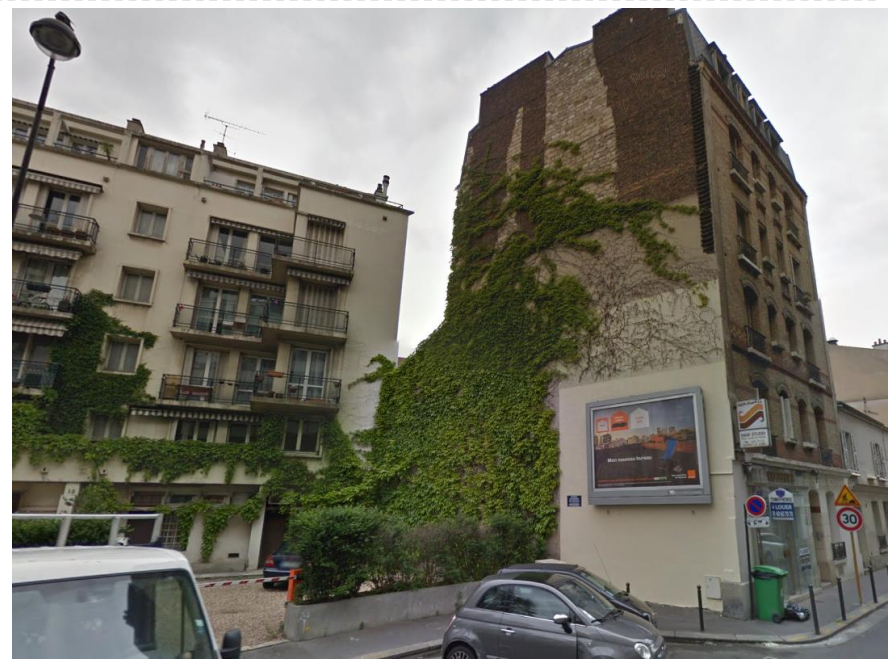
*Rue Claude
Terrasse (75016)*

- La coexistence de bâtiments d'époques différentes dans un même îlot entraîne une présence importante de murs aveugles et donc de possibilité de végétalisation

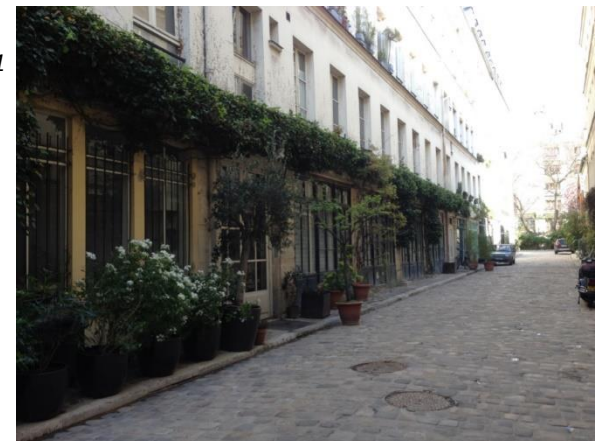
Passage Lhomme 75011

- Dans les passages ou impasses, la végétation verticale de rez-de-chaussée est liée à l'appropriation spontanée de l'espace par les occupants

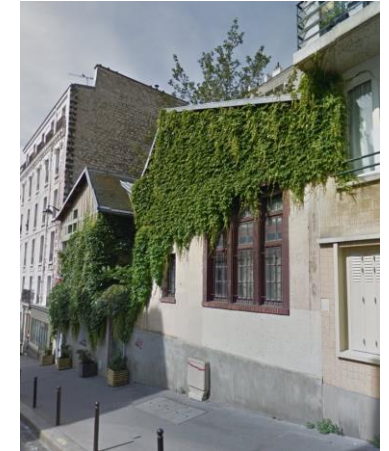
Rue Paul Albert (75018)

- Une végétalisation verticale est très présente dans les quartiers de villas ou maisons (ex : « campagne à Paris »)

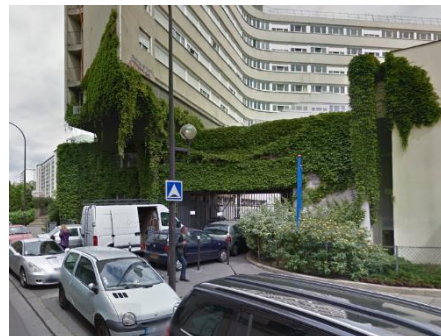
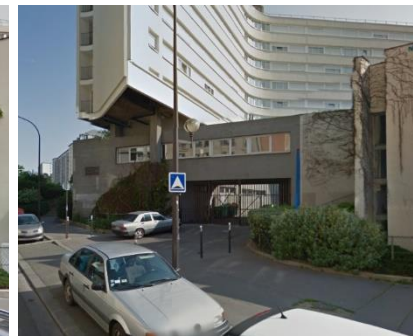
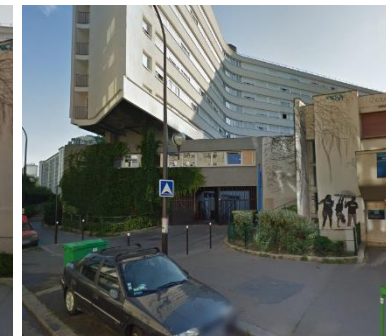
Rue des amandiers 75020

- Une végétalisation dont la présence varie beaucoup dans le temps, tributaire des modes de gestion (ex: ravalement d'une façade, empiètement chez le voisin, etc.)
